TORRE MOROSINI
PROGETTO ESECUTIVO
CUP: I97B22000140001

COMUNE DI LUSIA
Provincia di Rovigo

**COMPLETAMENTO DEGLI INTERVENTI DI RECUPERO
DELLA TORRE MOROSINI DI LUSIA MEDIANTE
RISANAMENTO CONSERVATIVO DELLE OPERE INTERNE
(LOTTO 2) E DELLE FACCIATE ESTERNE**

Elab. C
Relazione fotografica

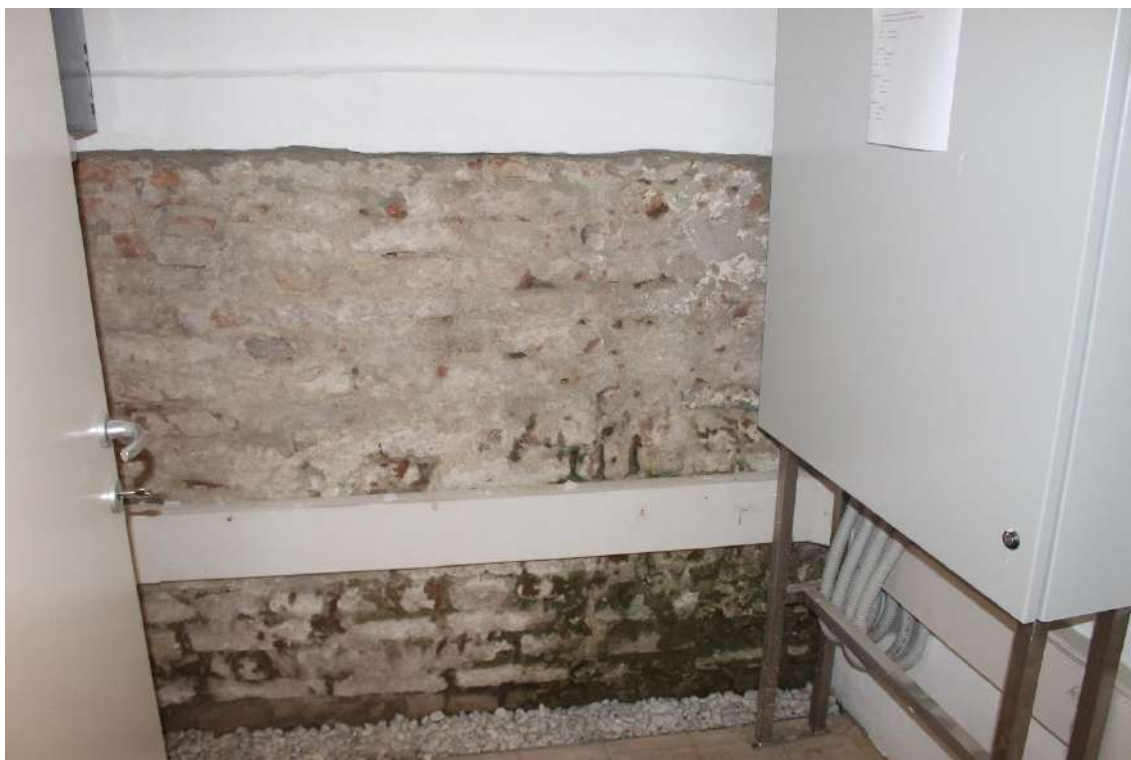
Figura 15 – Livello 0.00 – Efflorescenze derivanti da umidità di risalita

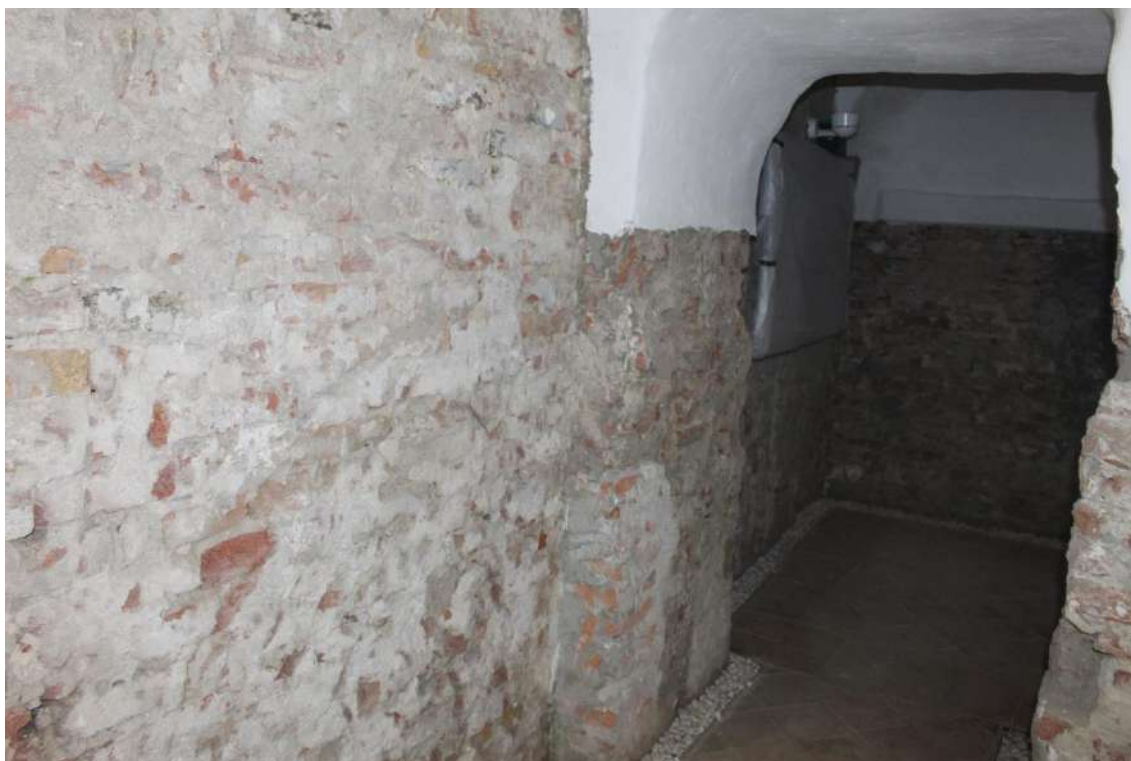
Figura 16 – Livello 0.00 – Assenza di intonaco e parziali giunti disgregati

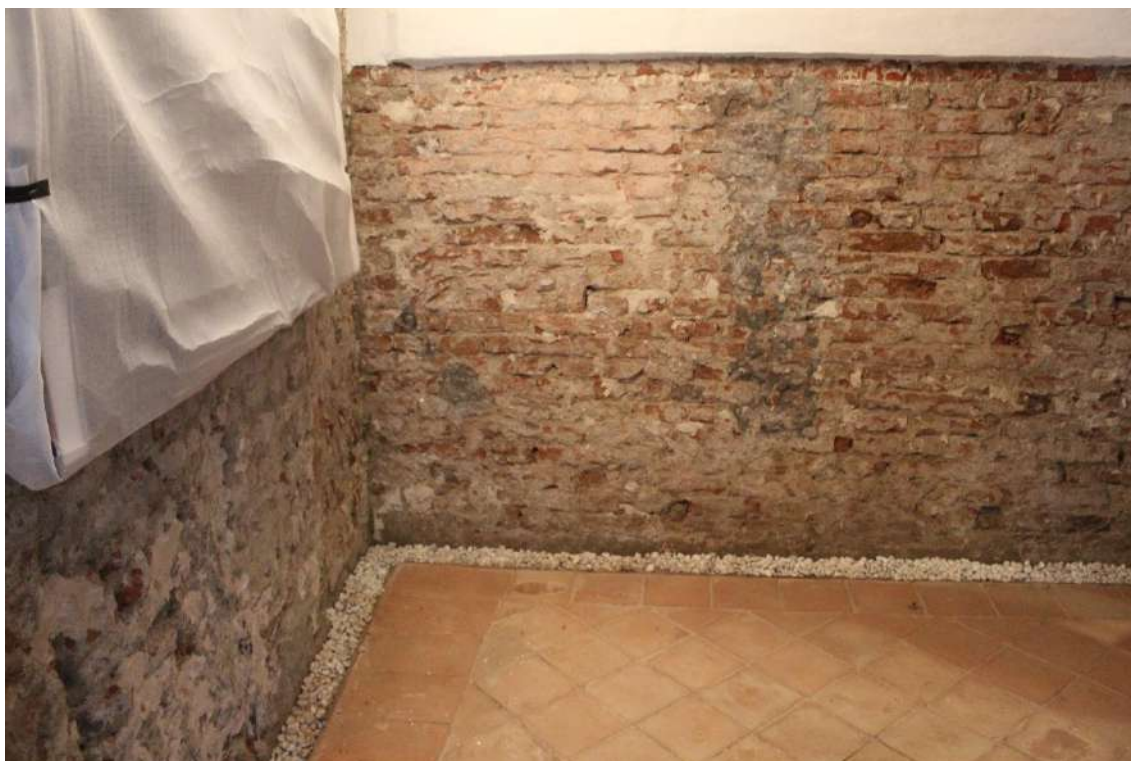
Figura 18 – Livello 0.00 – Assenza di intonaco e parziali giunti disgregati

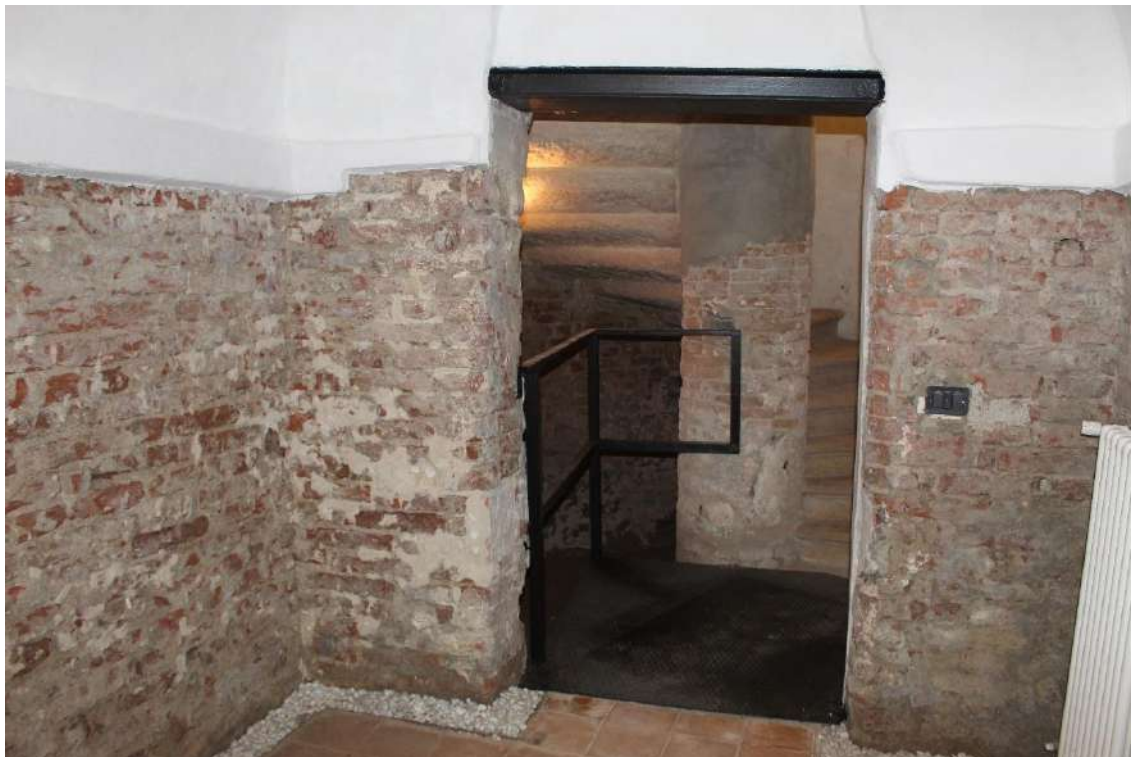
Figura 19 – Livello 0.00 – Umidità da risalita, Assenza di intonaco e parziali giunti disgregati

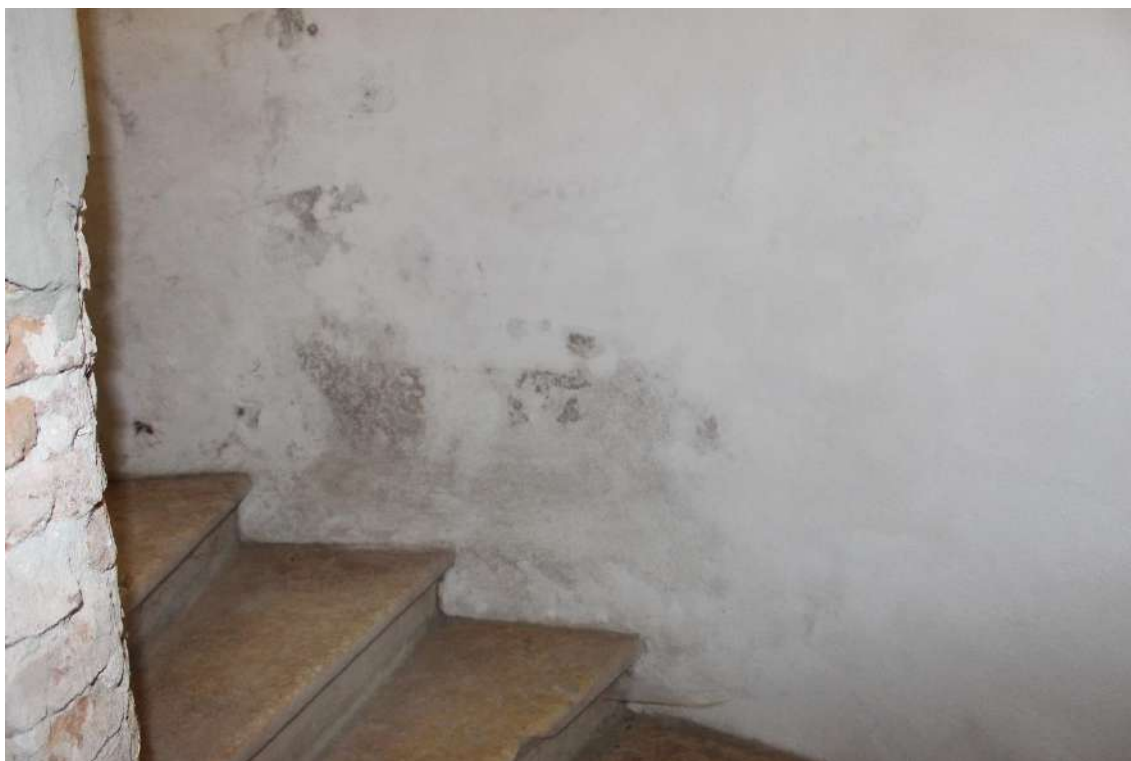
Figura 20 – Tra livello 0.00 e livello 3.15 – Umidità di risalita nel vano scala

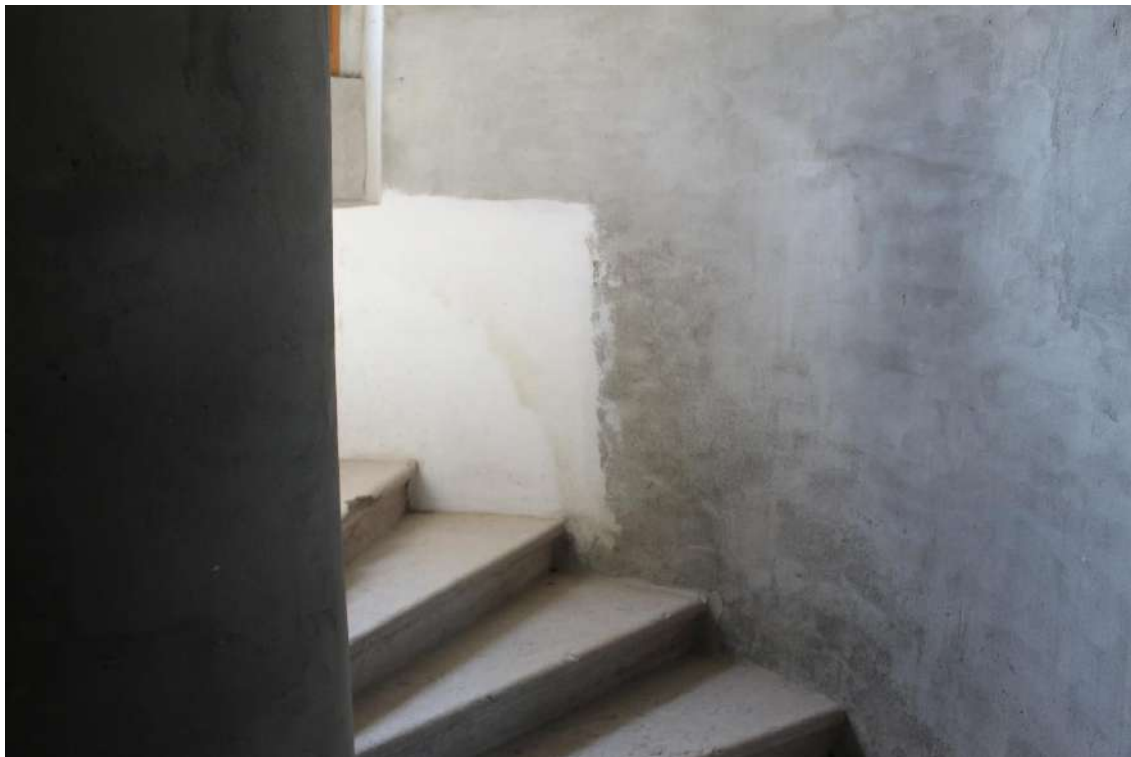
Figura 21 – Intervento incongruo di parziale pittura del vano scala

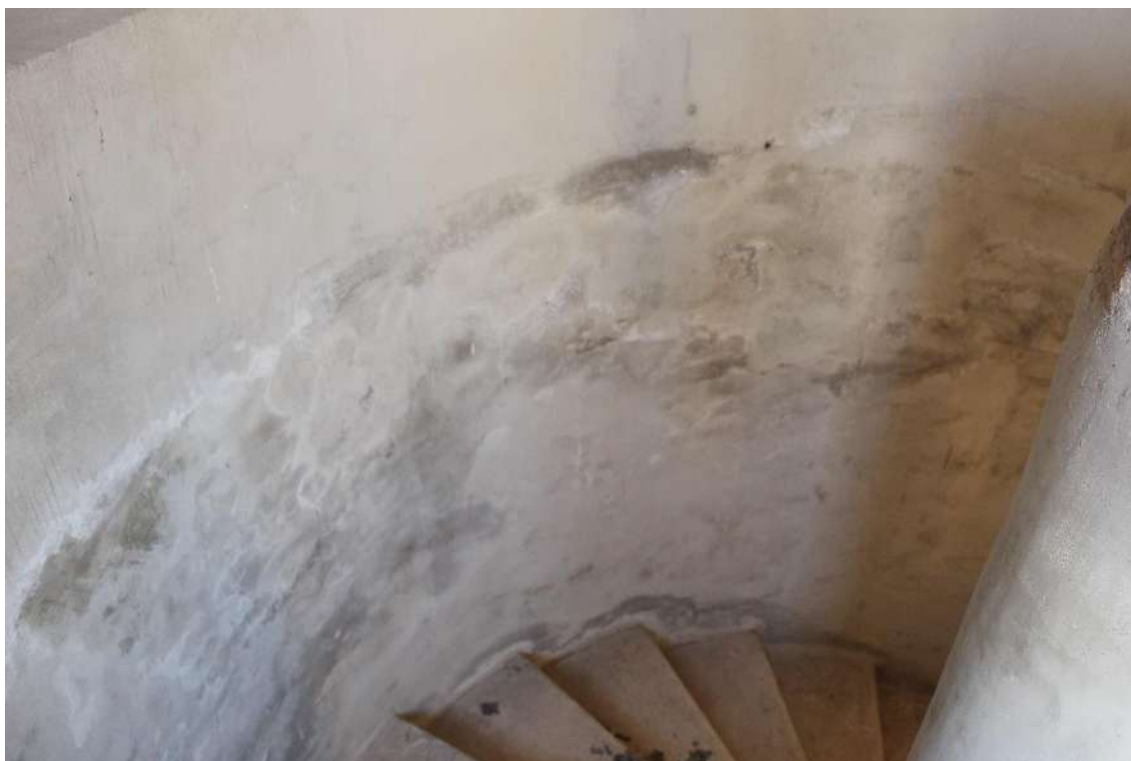
Figura 22 – Livello 20.70 - Vecchie infiltrazioni provenienti dalla pavimentazione della copertura

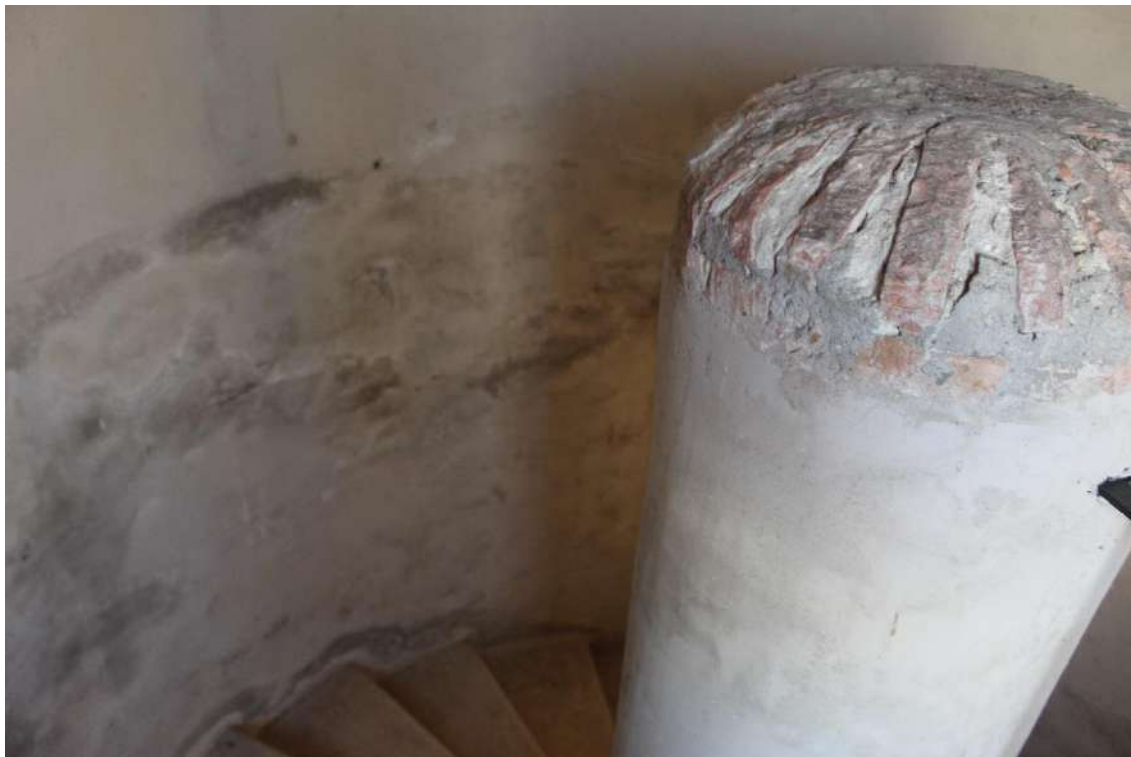
Figura 23 – Livello 20.70 - Vecchie infiltrazioni provenienti dalla pavimentazione della copertura

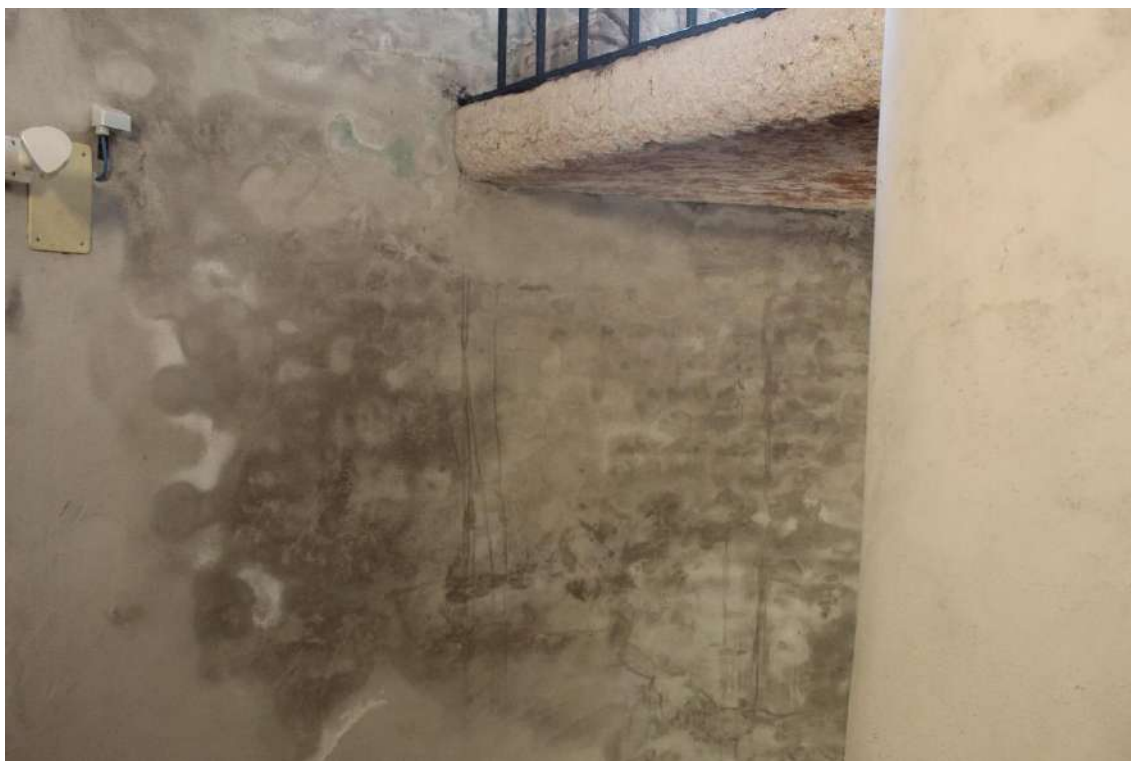
Figura 24 – Livello 20.70 - Vecchie infiltrazioni provenienti dalla pavimentazione della copertura

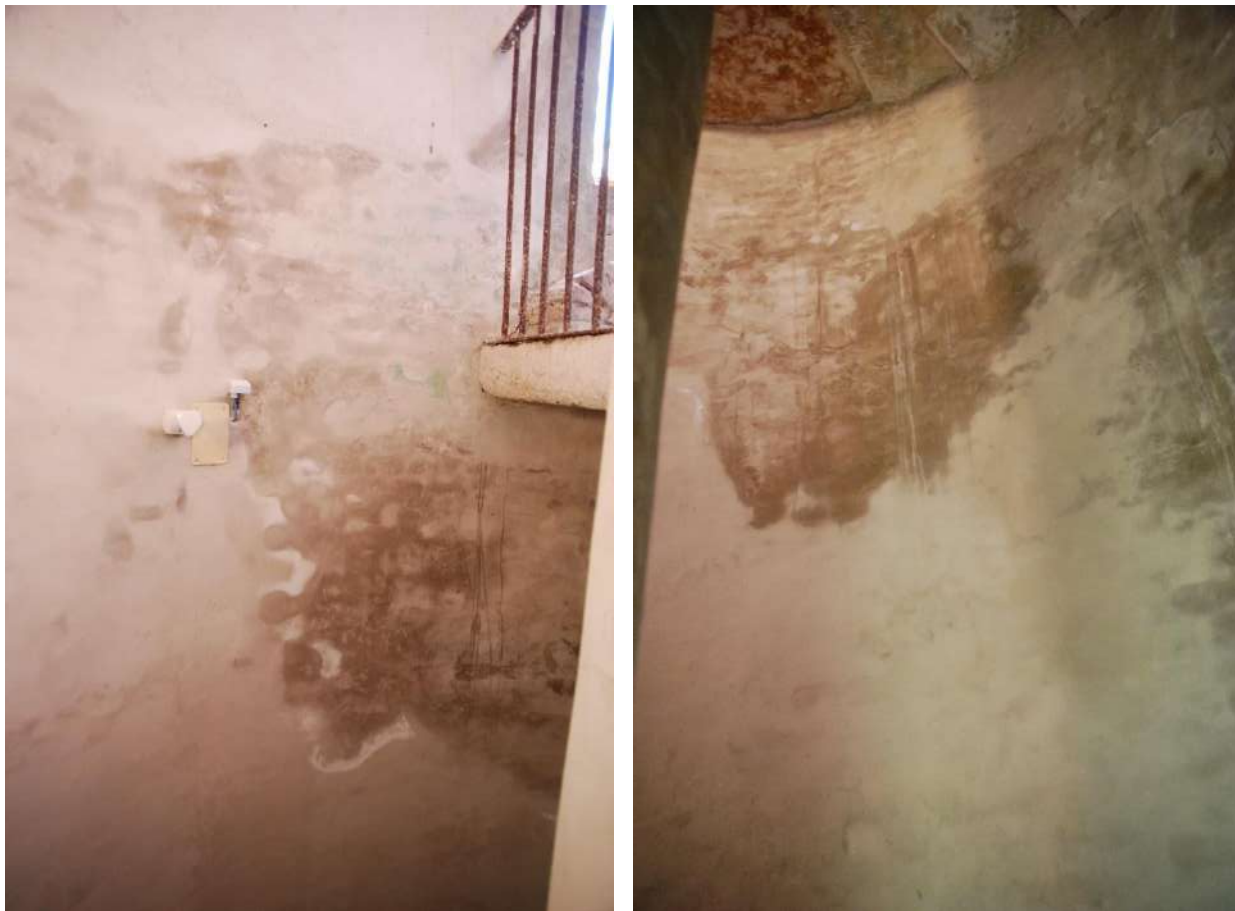
Figura 25 – Livello 20.70 - Vecchie infiltrazioni provenienti dalla pavimentazione della copertura

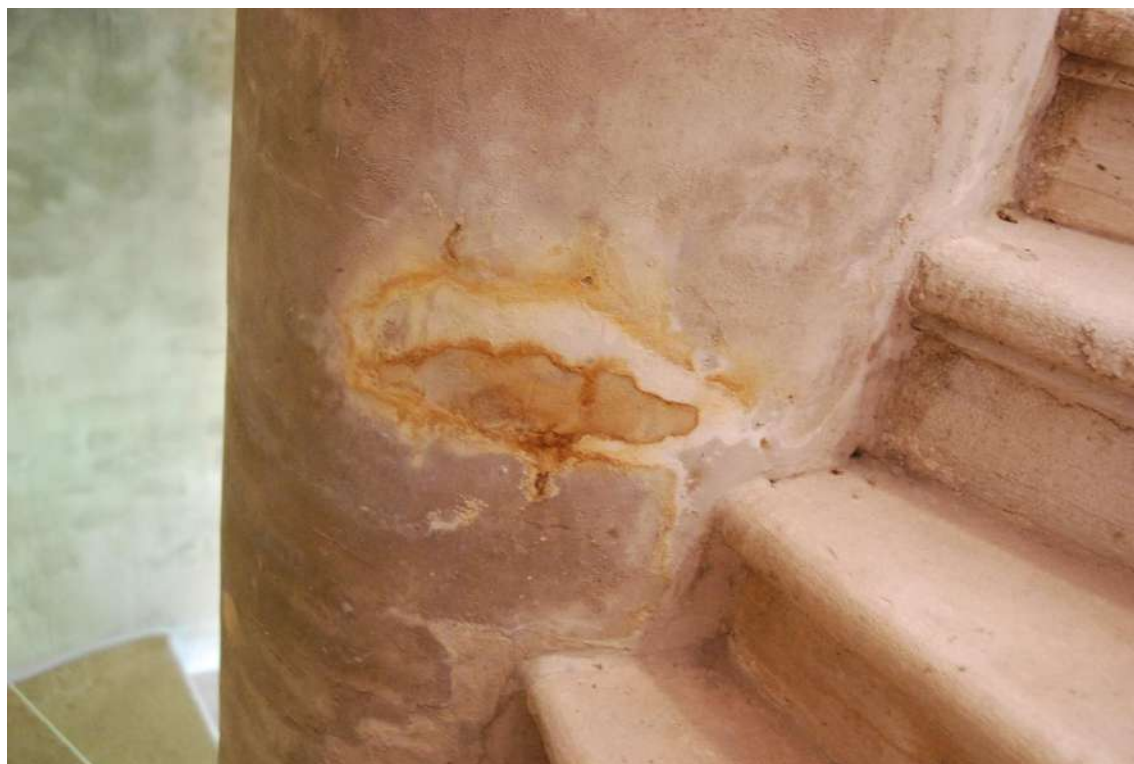
Figura 26 – Pilastro della scala - Macchie di ruggine ed efflorescenze dell'intonaco

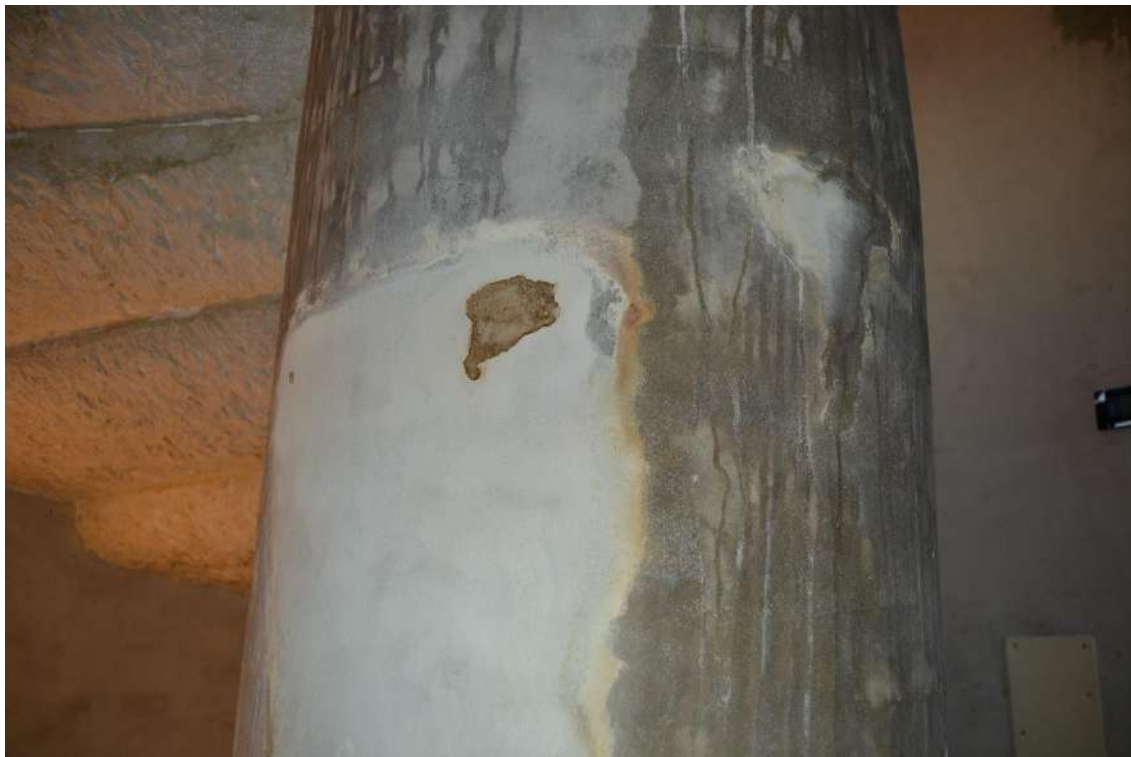
Figura 27 – Pilastro della scala - Macchie di ruggine ed efflorescenze dell'intonaco

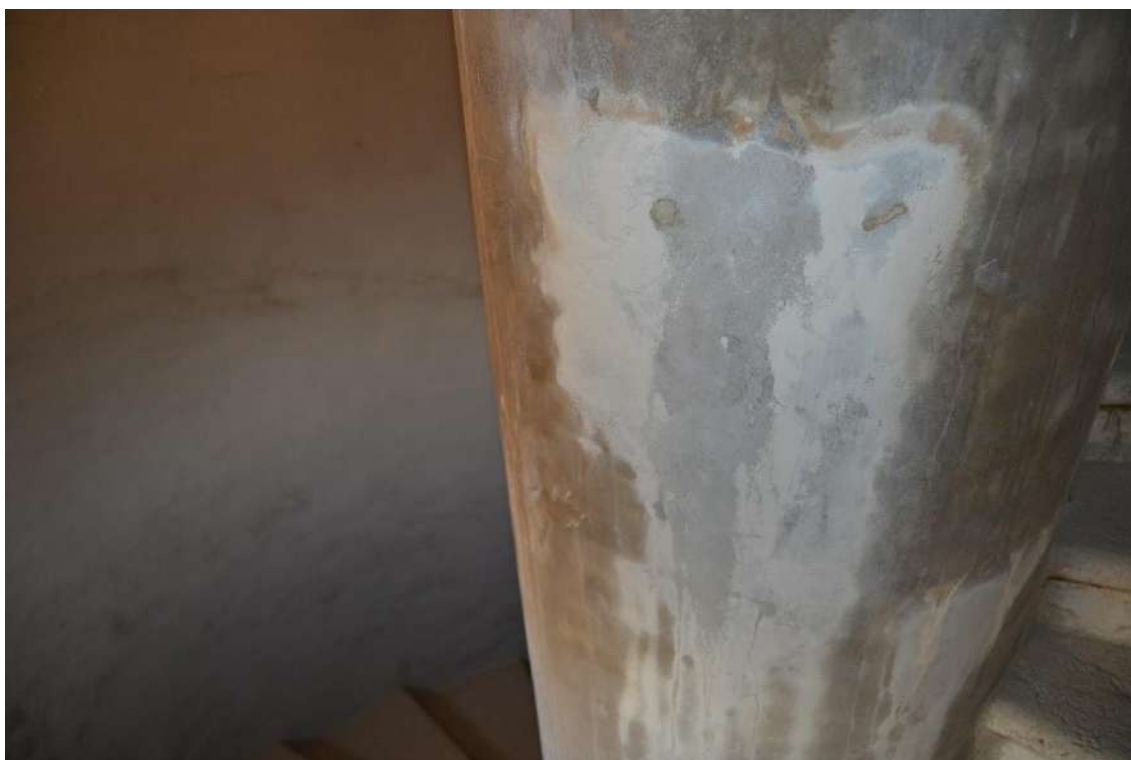
Figura 28 – Pilastro della scala - Colature delle resine utilizzate per il fissaggio delle barre di rinforzo dei gradini

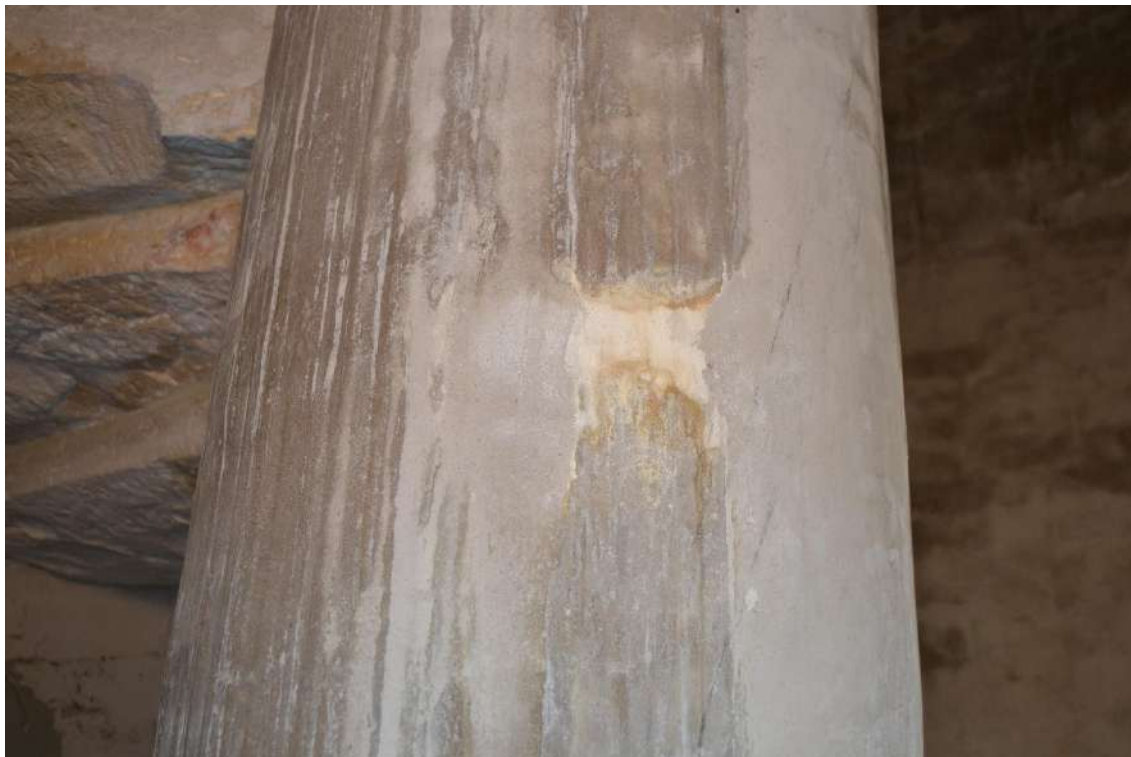
Figura 29 – Pilastro della scala - Colature delle resine utilizzate per il fissaggio delle barre di rinforzo dei gradini
