**TORRE MOROSINI**  
**PROGETTO ESECUTIVO**  
**CUP: I97B22000140001**

**COMUNE DI LUSIA**  
Provincia di Rovigo

**COMPLETAMENTO DEGLI INTERVENTI DI RECUPERO  
DELLA TORRE MOROSINI DI LUSIA MEDIANTE  
RISANAMENTO CONSERVATIVO DELLE OPERE INTERNE  
(LOTTO 2) E DELLE FACCIATE ESTERNE**

**Elab. A**  
Relazione generale

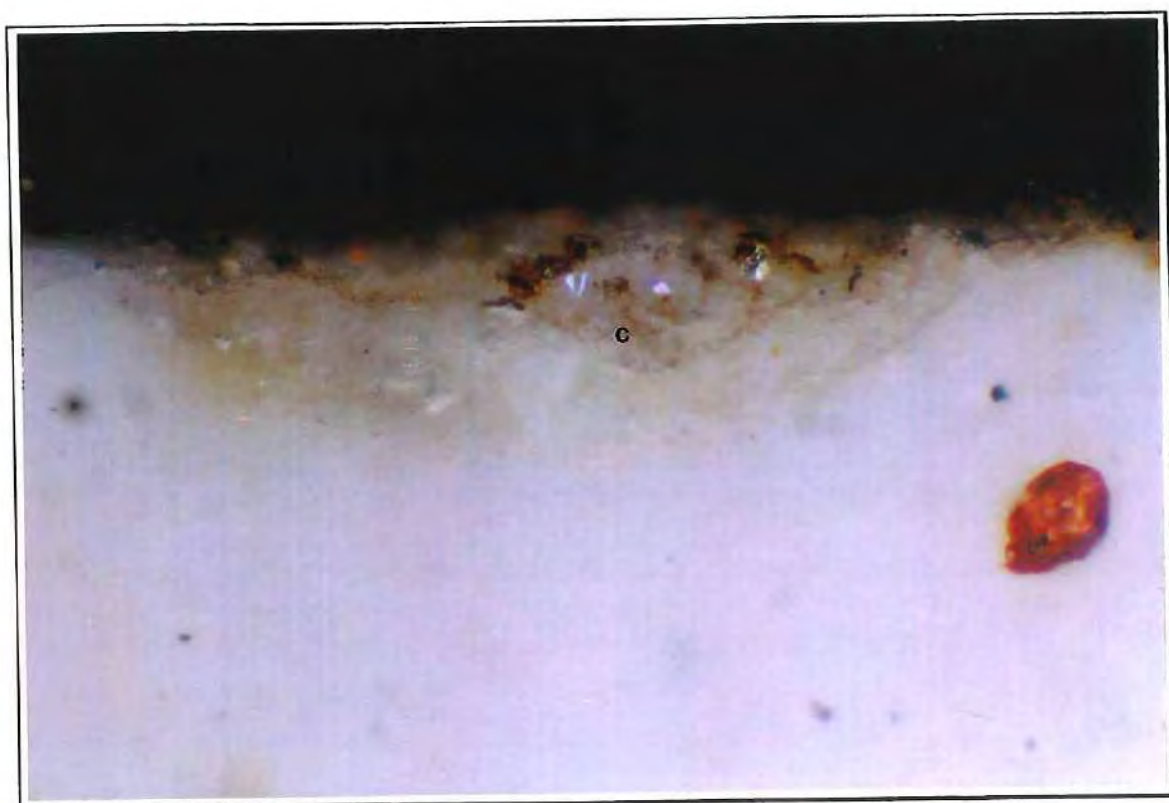
Campione 1E - Luce bianca riflessa (180X)

**Strato "c":** In superficie si osserva uno strato di spessore molto limitato di colore giallastro. Esso non rappresenta una finitura cromatica superficiale, bensì il residuo di un trattamento superficiale a base di olio, sostanza che ha la naturale tendenza a far ingiallire le superfici. L'indagine chimica ha rivelato, in corrispondenza di questo strato, la presenza di gesso, riconducibile ad un processo degradativo di solfatazione.

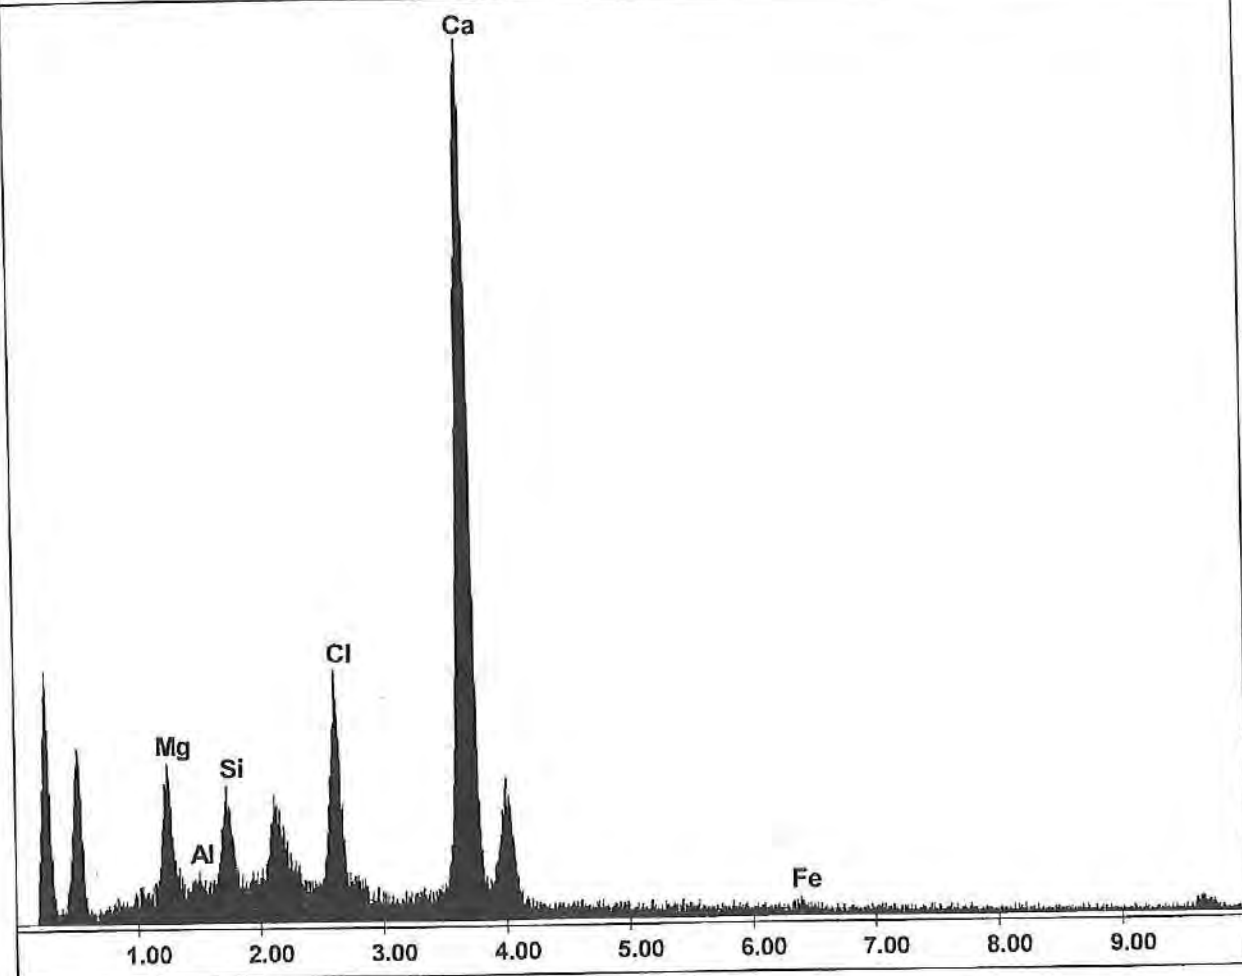
Label:RO1E strato (b) 160x 20KV

Element	Wt %
MgO	14.82
Al2O3	3.63
SiO2	12.00
Cl2O	10.26
CaO	57.78
Fe2O3	1.52
Total	100.00

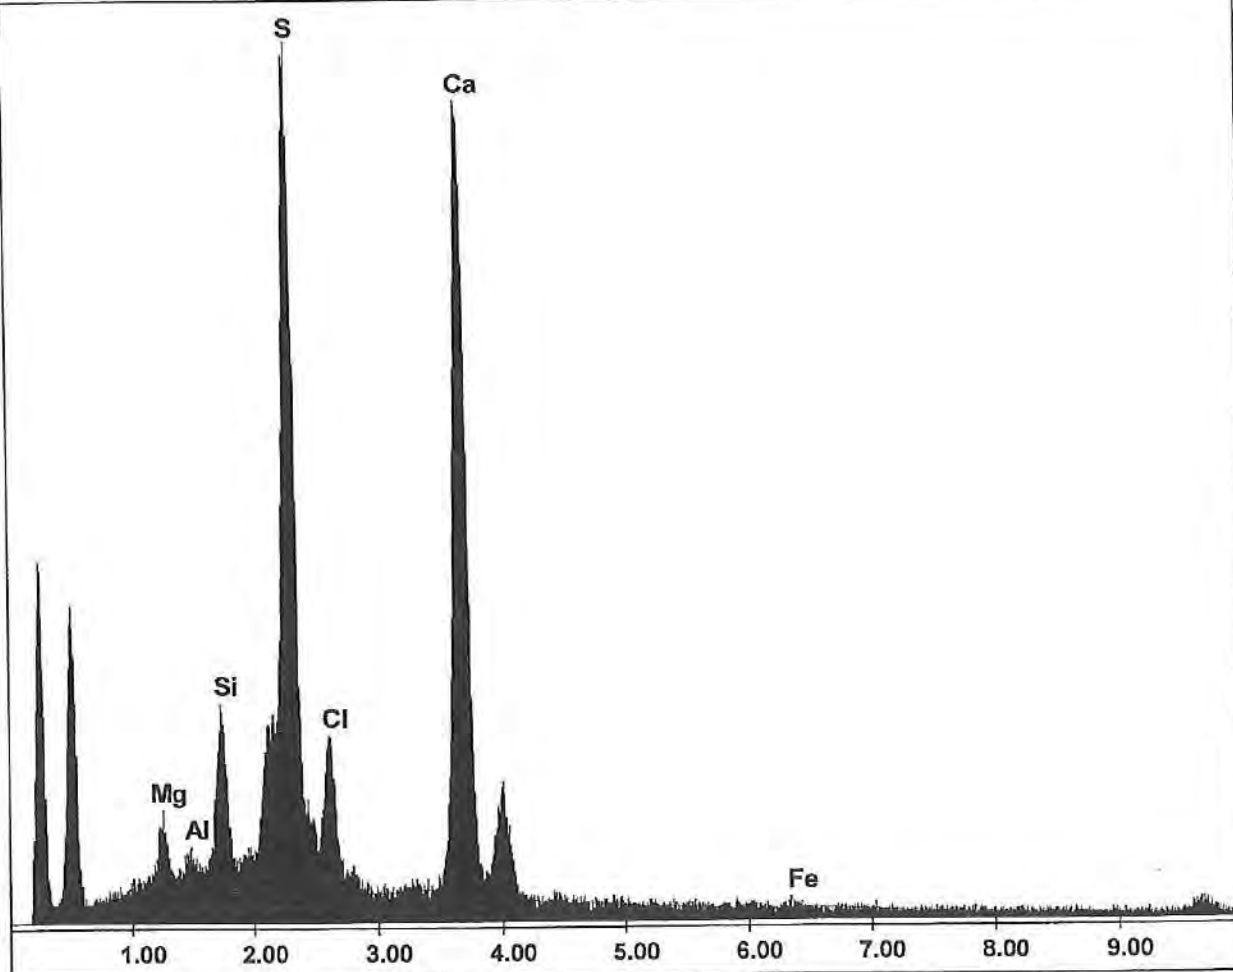
Label:RO1E strato (c) 320x 20KV

Element	Wt %
MgO	4.66
Al2O3	2.65
SiO2	9.84
SO3	45.32
Cl2O	5.32
CaO	31.70
Fe2O3	0.51
Total	100.00

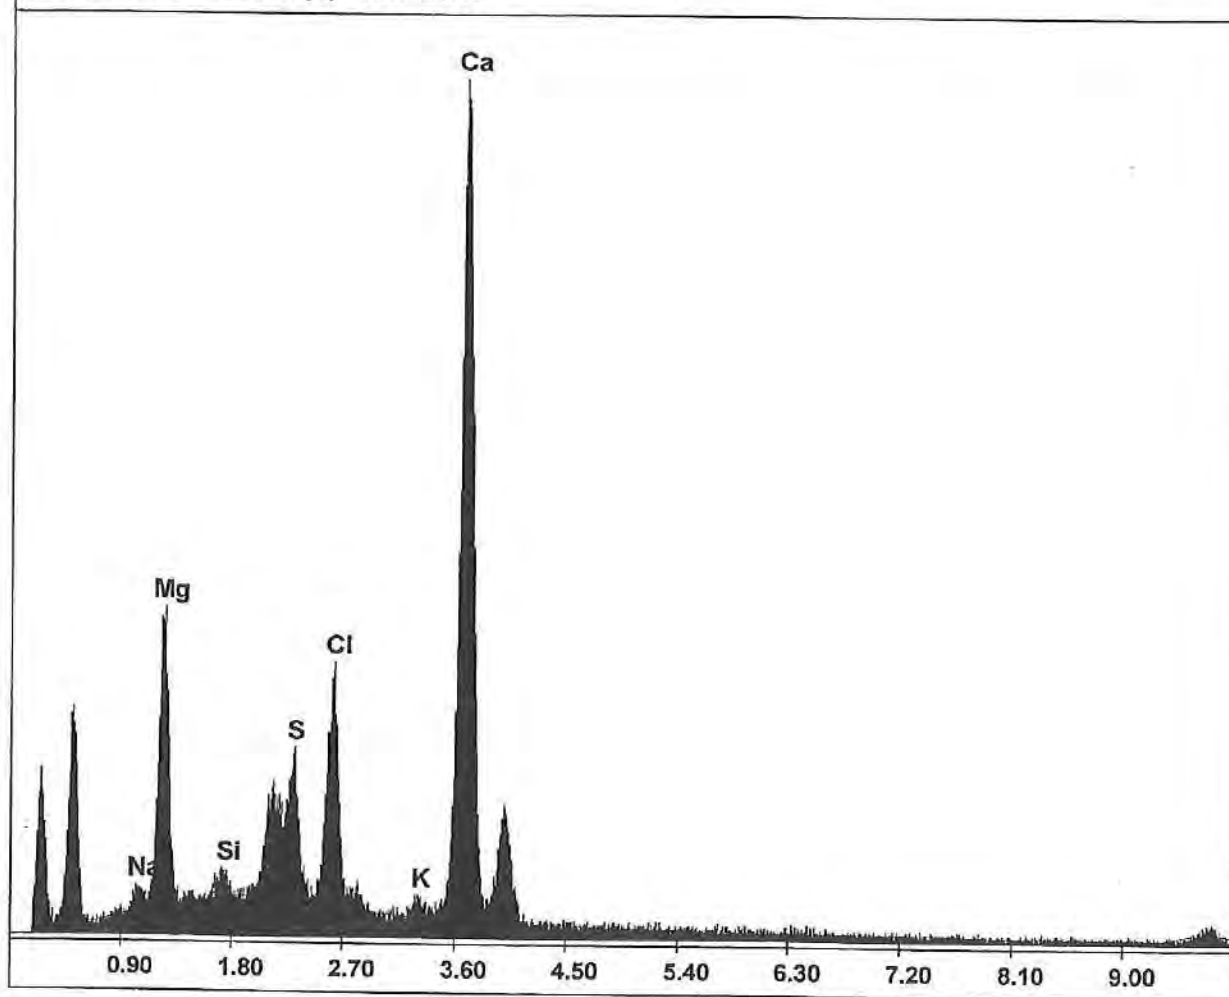
Label:RO3E strato (b) 80x 20KV

Element	Wt %
Na2O	2.85
MgO	25.02
SiO2	2.62
SO3	11.91
Cl2O	9.85
K2O	0.86
CaO	46.88
Total	100.00

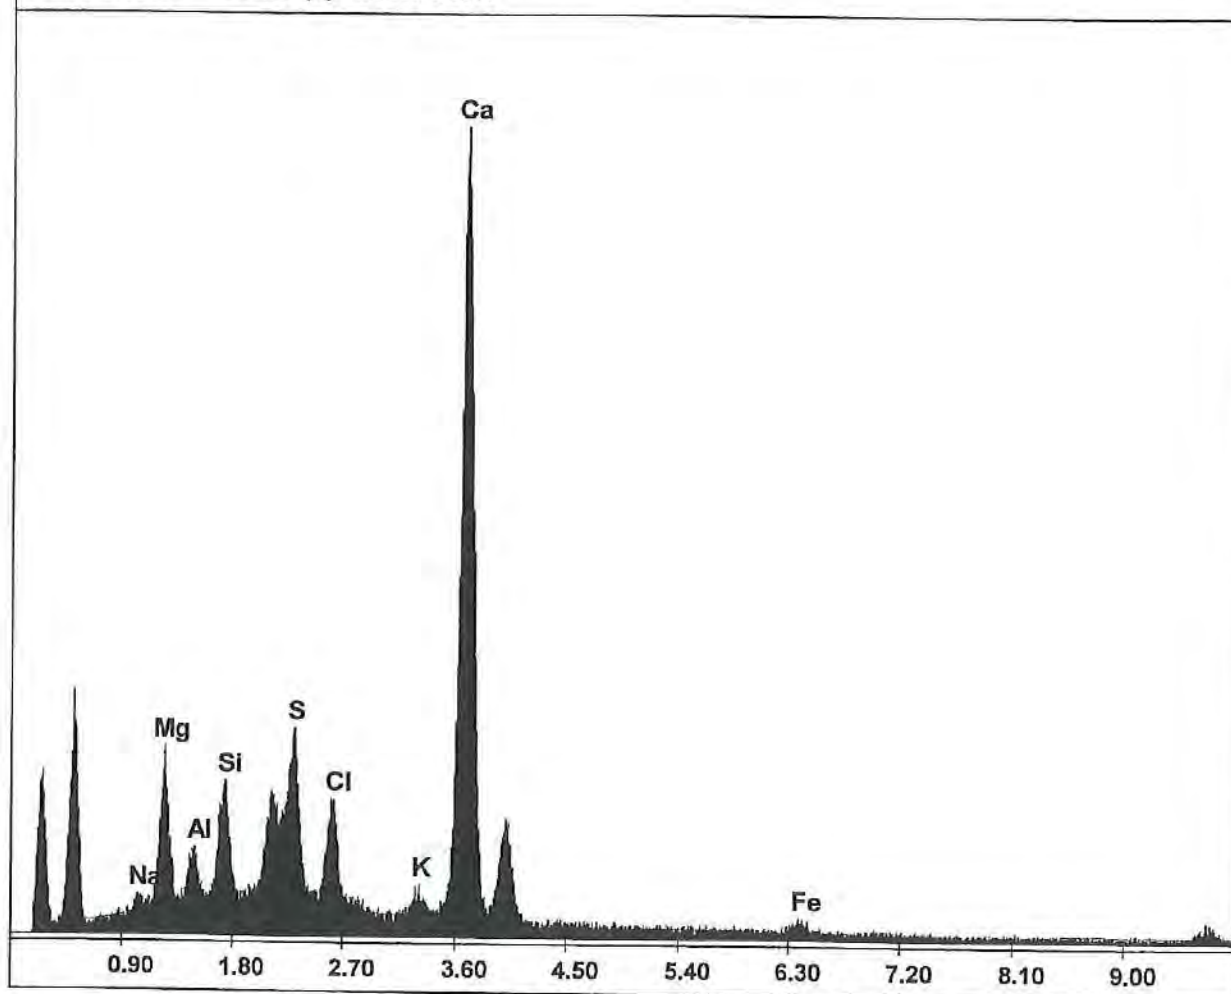
Label:RO3E strato (c) 650x 20KV

Element	Wt %
Na2O	2.32
MgO	12.86
Al2O3	5.91
SiO2	11.74
SO3	15.59
Cl2O	5.11
K2O	1.17
CaO	43.47
Fe2O3	1.83
Total	100.00

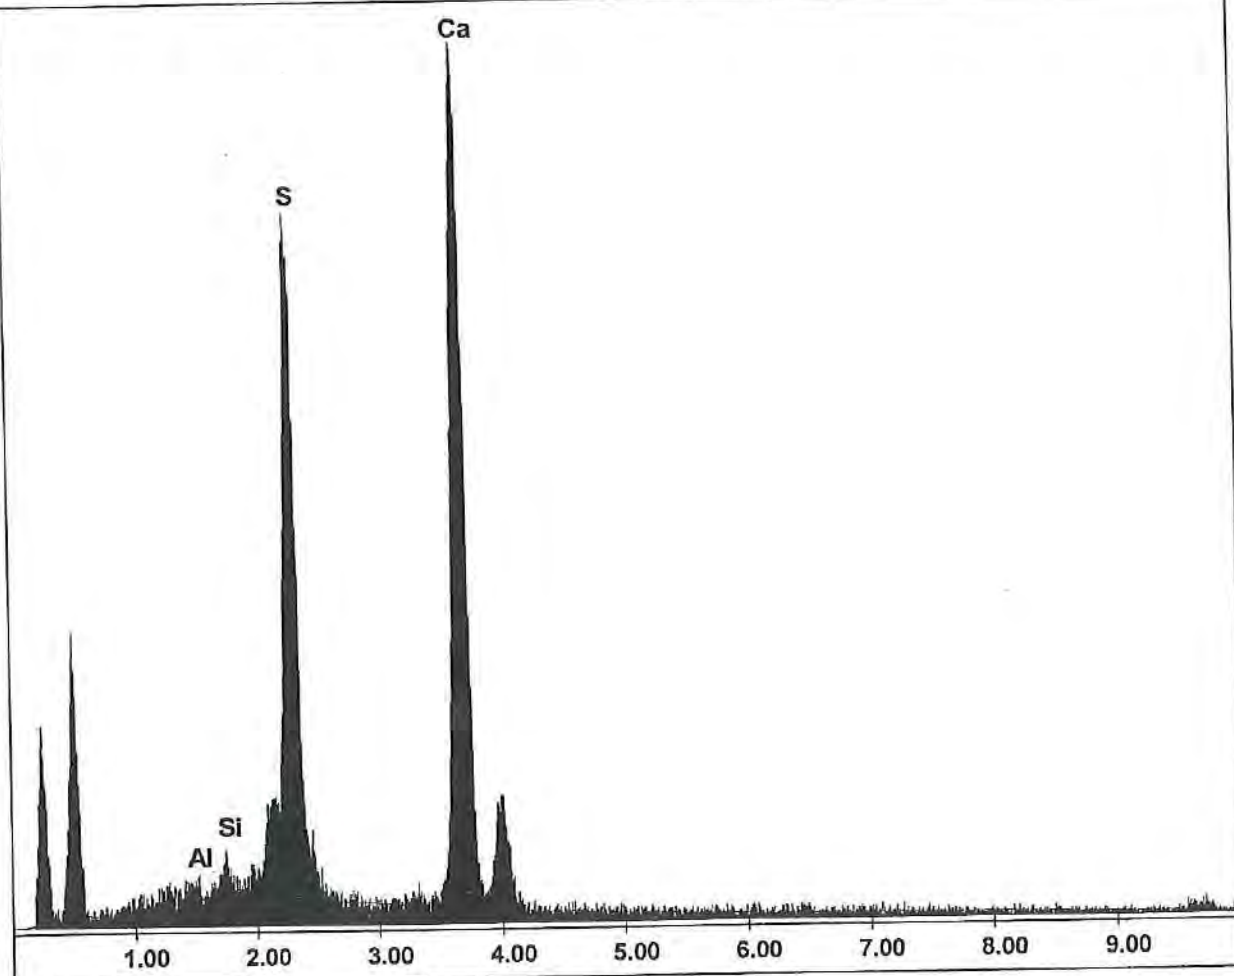
Label:RO3I strato (d) 320x 20KV

Element	Wt %
Al2O3	1.62
SiO2	2.40
SO3	48.83
CaO	47.15
Total	100.00

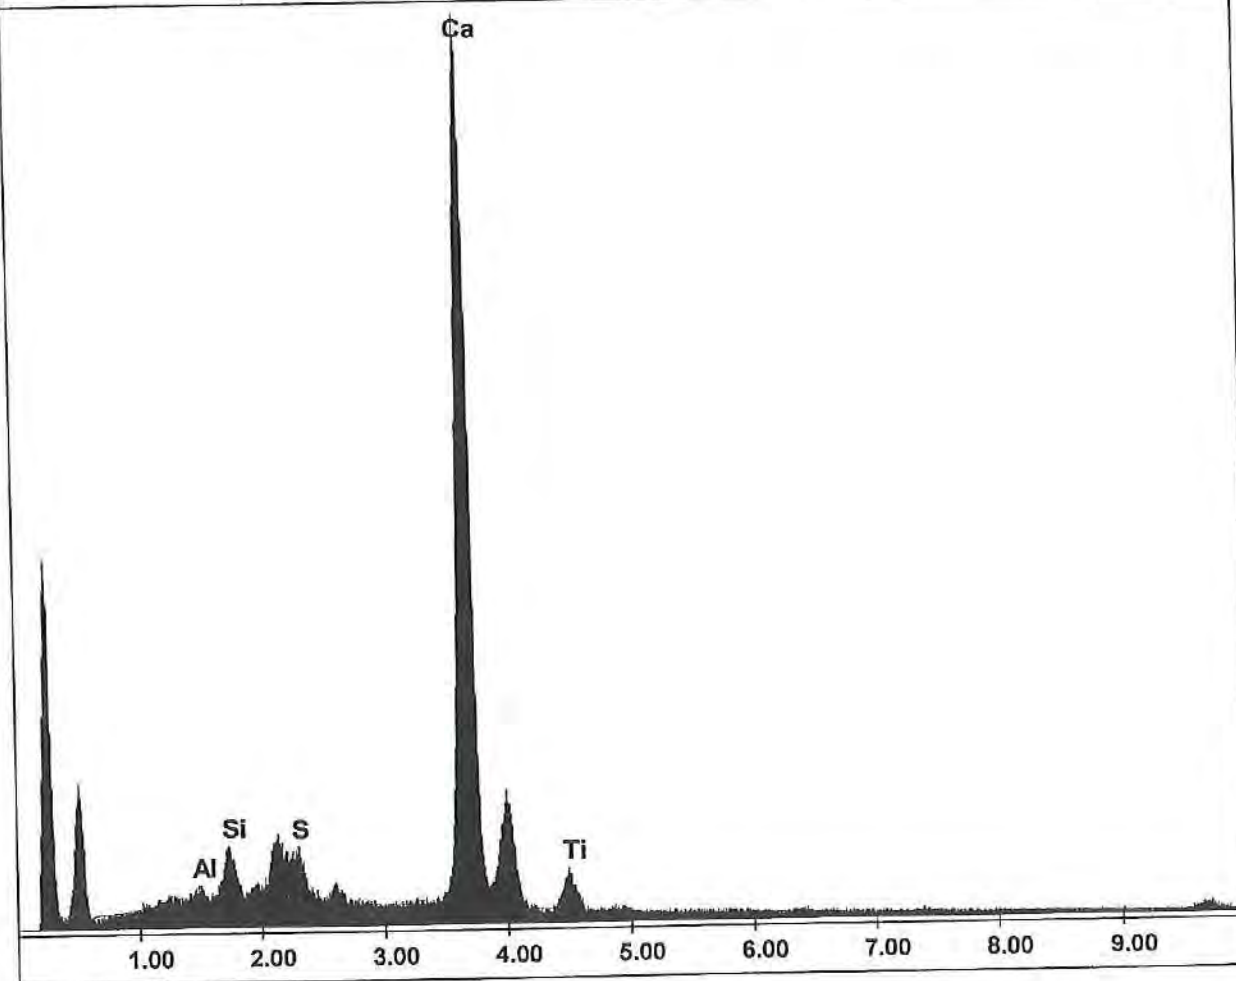
Label:RO4I strato (f) 100x 20KV

Element	Wt %
Al2O3	2.45
SiO2	8.05
SO3	7.06
CaO	75.29
TiO2	7.14
Total	100.00
